## 家用排油煙機振動噪音分析與聲音品質改善

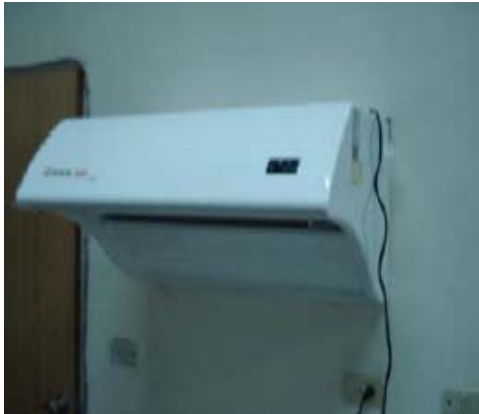
改善前(外觀圖)

Before Improvement

在排油煙機正常運作下，在人耳位置噪音量為68.1dBA，之後再對排油煙機的機殼風管以及馬達的位置測量振動量，發現在排油煙機的機殼左右兩側的振動與噪音頻譜中主要峰值頻率為500Hz，產生的原因則是因為氣流渦動所產生的。

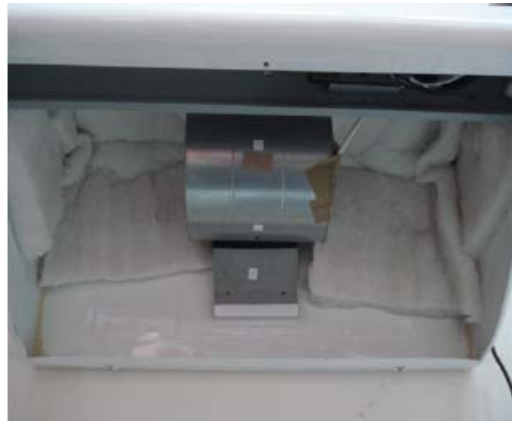
改善後(排油煙機內部圖)

After Improvement

為了降低排油煙機之噪音量以改善排油煙機之聲音品質，在吸風口位置加裝消音器以消滅噪音量，同時採用吸音與消音原理，在機殼中加裝吸音綿或包覆有塑膠袋之吸音綿，以減少風管內氣流渦動的聲音，並使用消極隔振原理，改善後噪音量成功降低為55.2Dba。
