膠帶製造業勞工甲苯暴露調查和通風工程改善

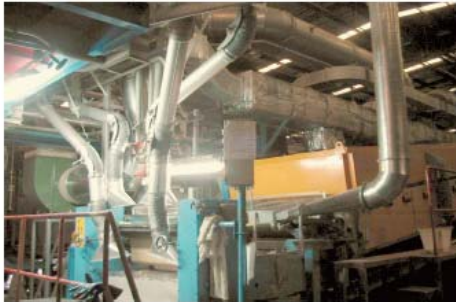
After Improvement

改氣罩之安裝位置。受限於氣罩體積與設備操作便利性，將塗膠傳輸帶行進方向與弱吹強吸氣流方向改為相互垂直，弱吹氣罩所需的弱吹氣流由工廠之作業現場的冷氣導管提供，增設一台獨立運轉抽風機、設局部抽氣導管、回收管。

上膠機台作業區域平均濃度由148ppm降至31 ppm，人員經常出入區域由82 ppm降為13 ppm，整體控制效率達 79%以上，顯著降低作業場所甲苯濃度逸散，成功改善膠帶廠的通風問題。
